La Quinta que hoy se conoce como *de Bolívar* ha tenido una historia caracterizada por constantes cambios arquitectónicos y gran número de propietarios.

### Levantamiento general de la Quinta de Bolívar en 2007

### Levantamiento general de la Quinta de Bolívar en 1992

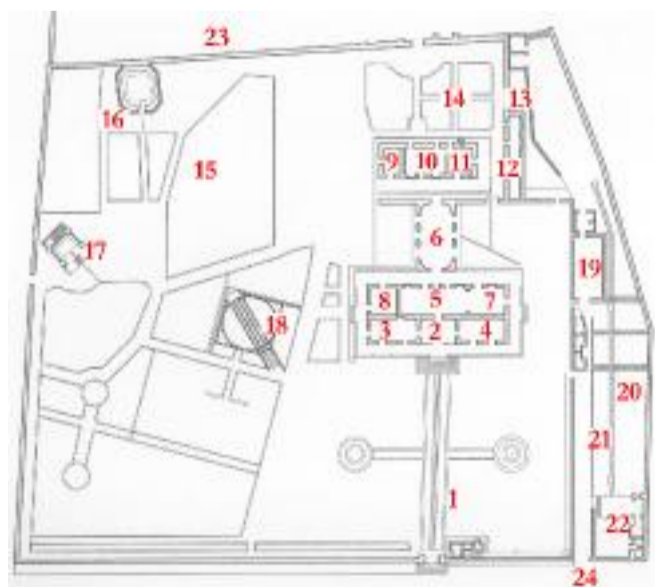
- 1- Entrada principal
- 2- Vestíbulo
- 3- Salón de la estufa
- 4- Salón de Manuelita
- 5- Gran salón
- 6- Comedor
- 7- Salón de juego
- 8- Alcoba del Libertador
- 9- alcoba de José Palacios
- 10- Despensa
- 11- Cocina
- 12- Granero y cuarto de aperos
- 13- Caballerizas
- 14- Huerta
- 15- Jardines altos
- 16- Alberca
- 17- Mirador y baño de asiento
- 18- Plaza de banderas
- 19- Auditorio
- 20- Plaza de armas
- 21- Galería
- 22- Restaurante
- 23- Administración
- 24- Salida

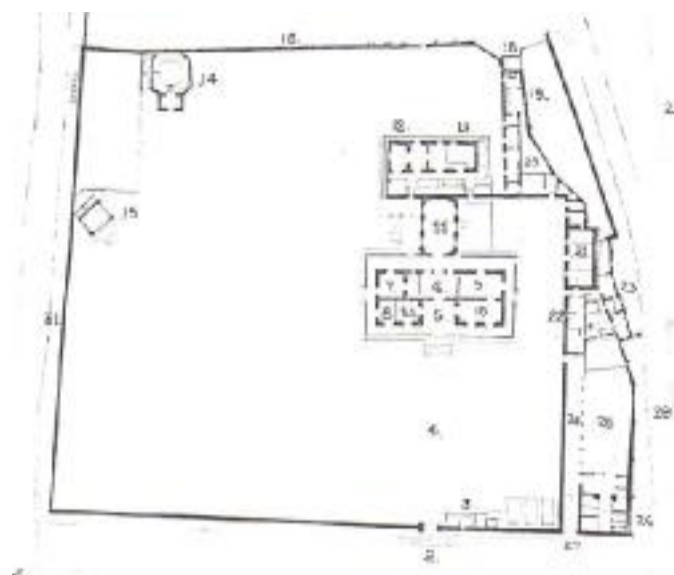
- 2- Entrada principal
- 3- Caseta de control y vigilancia
- 4- Camellón de acceso
- 5- Vestíbulo
- 6- Salón principal
- 7- Sala José Ignacio París
- 8- Sala de juego
- 8A- Biblioteca
- 9- Dormitorio
- 10- Sala de la tertulia
- 11- Comedor
- 12- Pinacoteca
- 13- Antigua cocina
- 14- Alberca
- 15- Mirador
- 16- Lindero oriental
- 18- Sub estación eléctrica años 80
- 19- Tramo construido en 1943-48 (cocina)
- 20- Tramo construido en 1943-48 (bodegas)
- 21- Auditorio
- 22- Administración
- 23- Servicio y depósito
- 24- Caballerizas (Levantadas en los años 40)
- 25- Patio interior

Por esta razón se emprendió en 1992 el proceso de restauración integral que culmina en 1999.
